# **Recycling valuable metals**

# Vad gör Befesa Scandust?

# Provtagningar & undersökningar:

# Riskbedömning

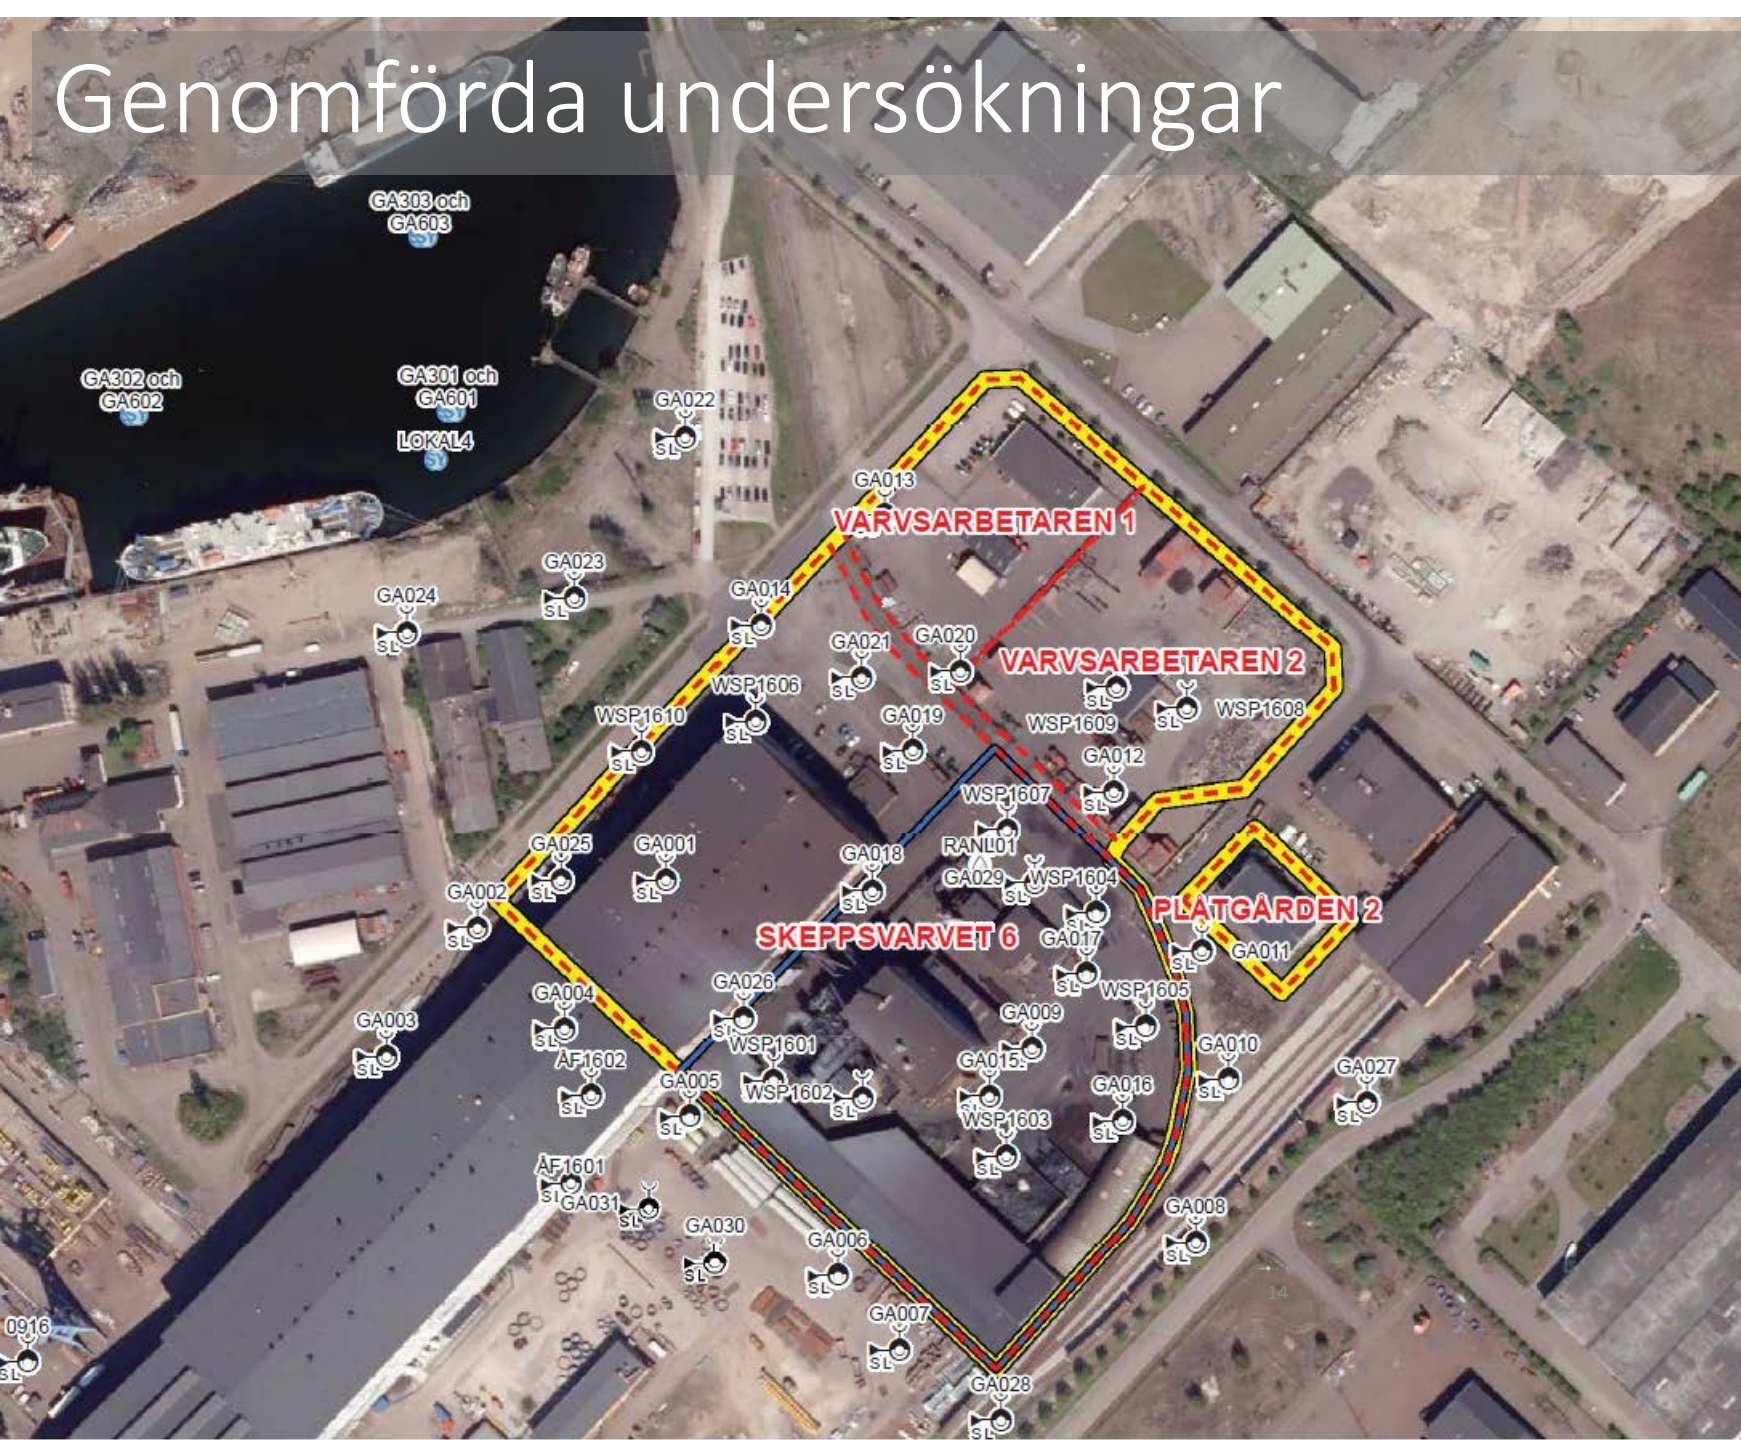
# Genomförda undersökningar

-  Avlopp/dag/processvatten
-  Grundvattenrör + jordprov
-  Sediment + Ytvatten
-  Fastighetsgräns
-  Produktionsområde
-  Scandust

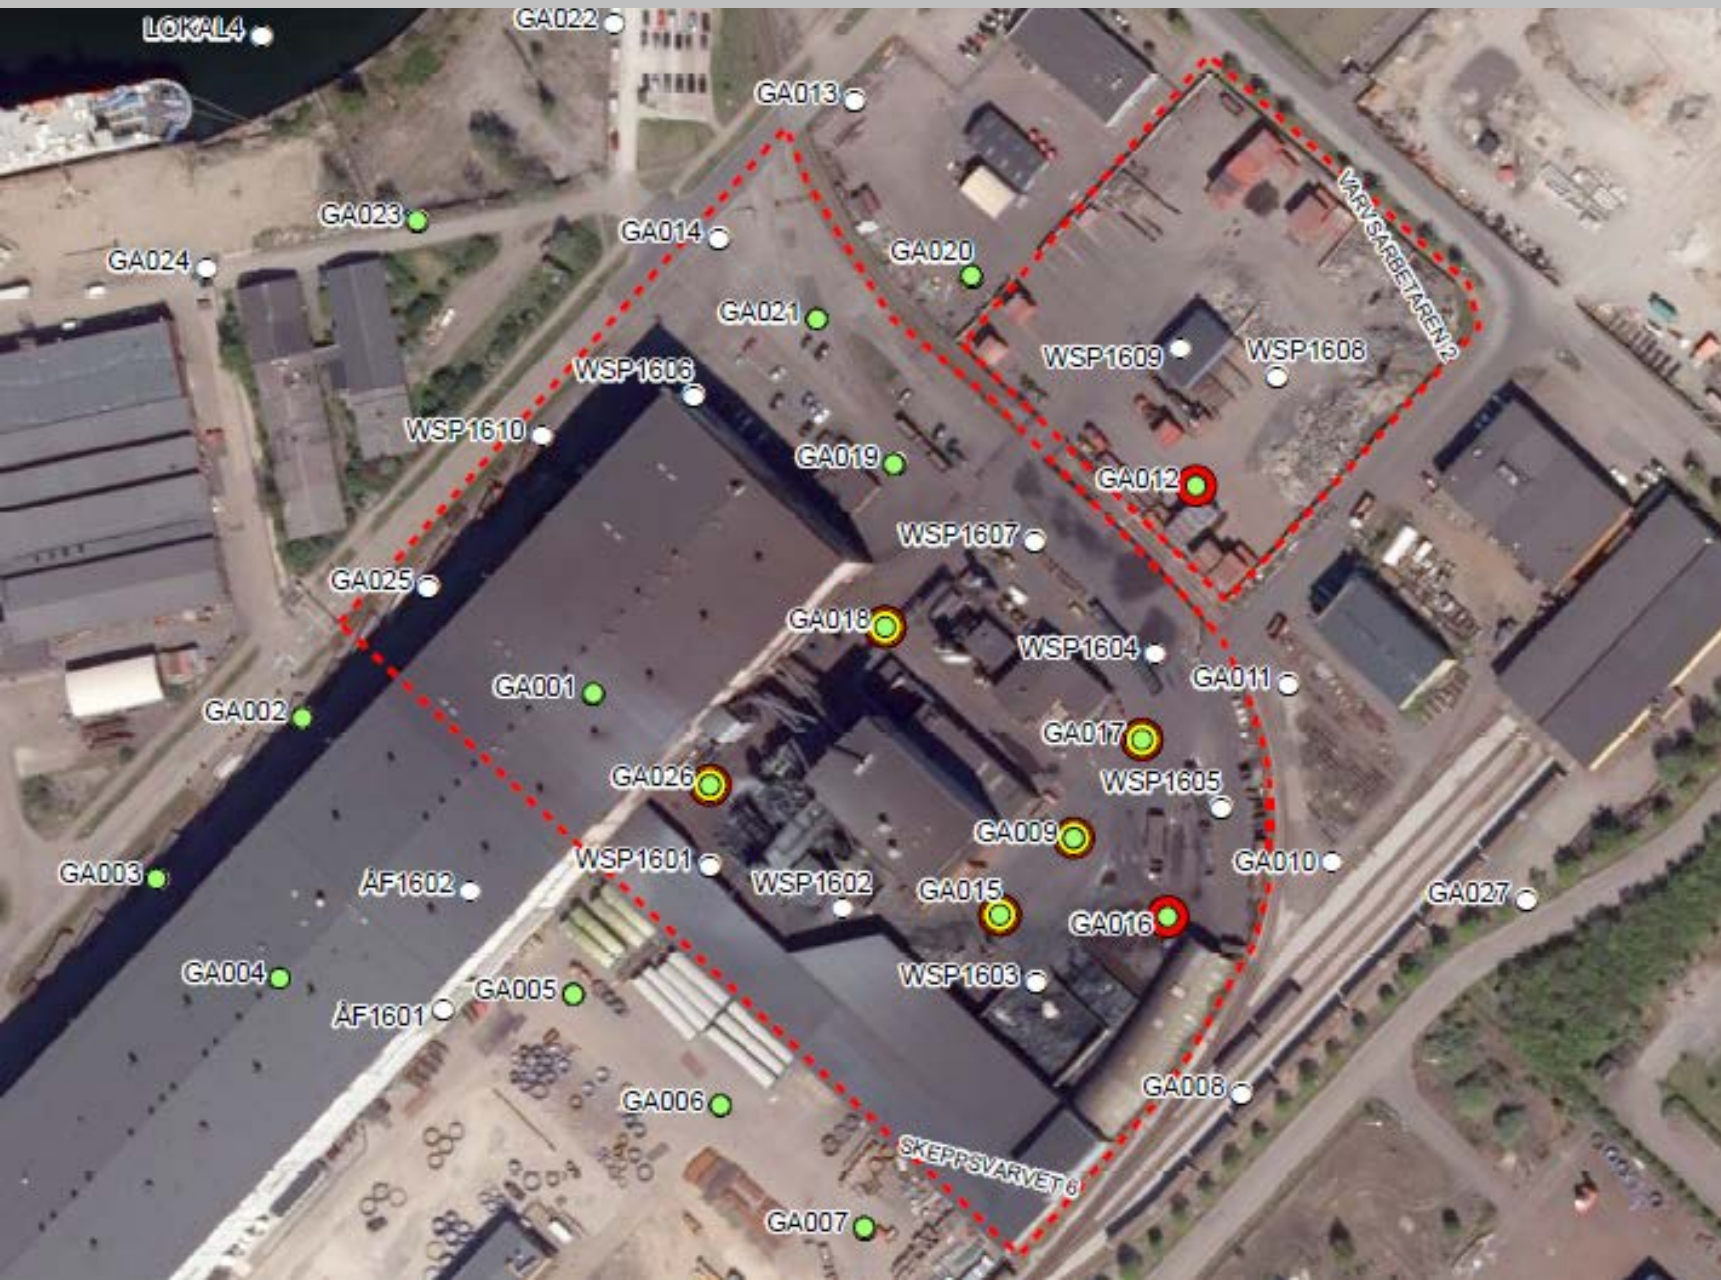
# Utbredning – Zink i jord

- < KM (250 mg/kg TS)
- KM-MKM (250-500 mg/kg TS)
- >MKM (>500 mg/kg TS)
- Ej analyserad

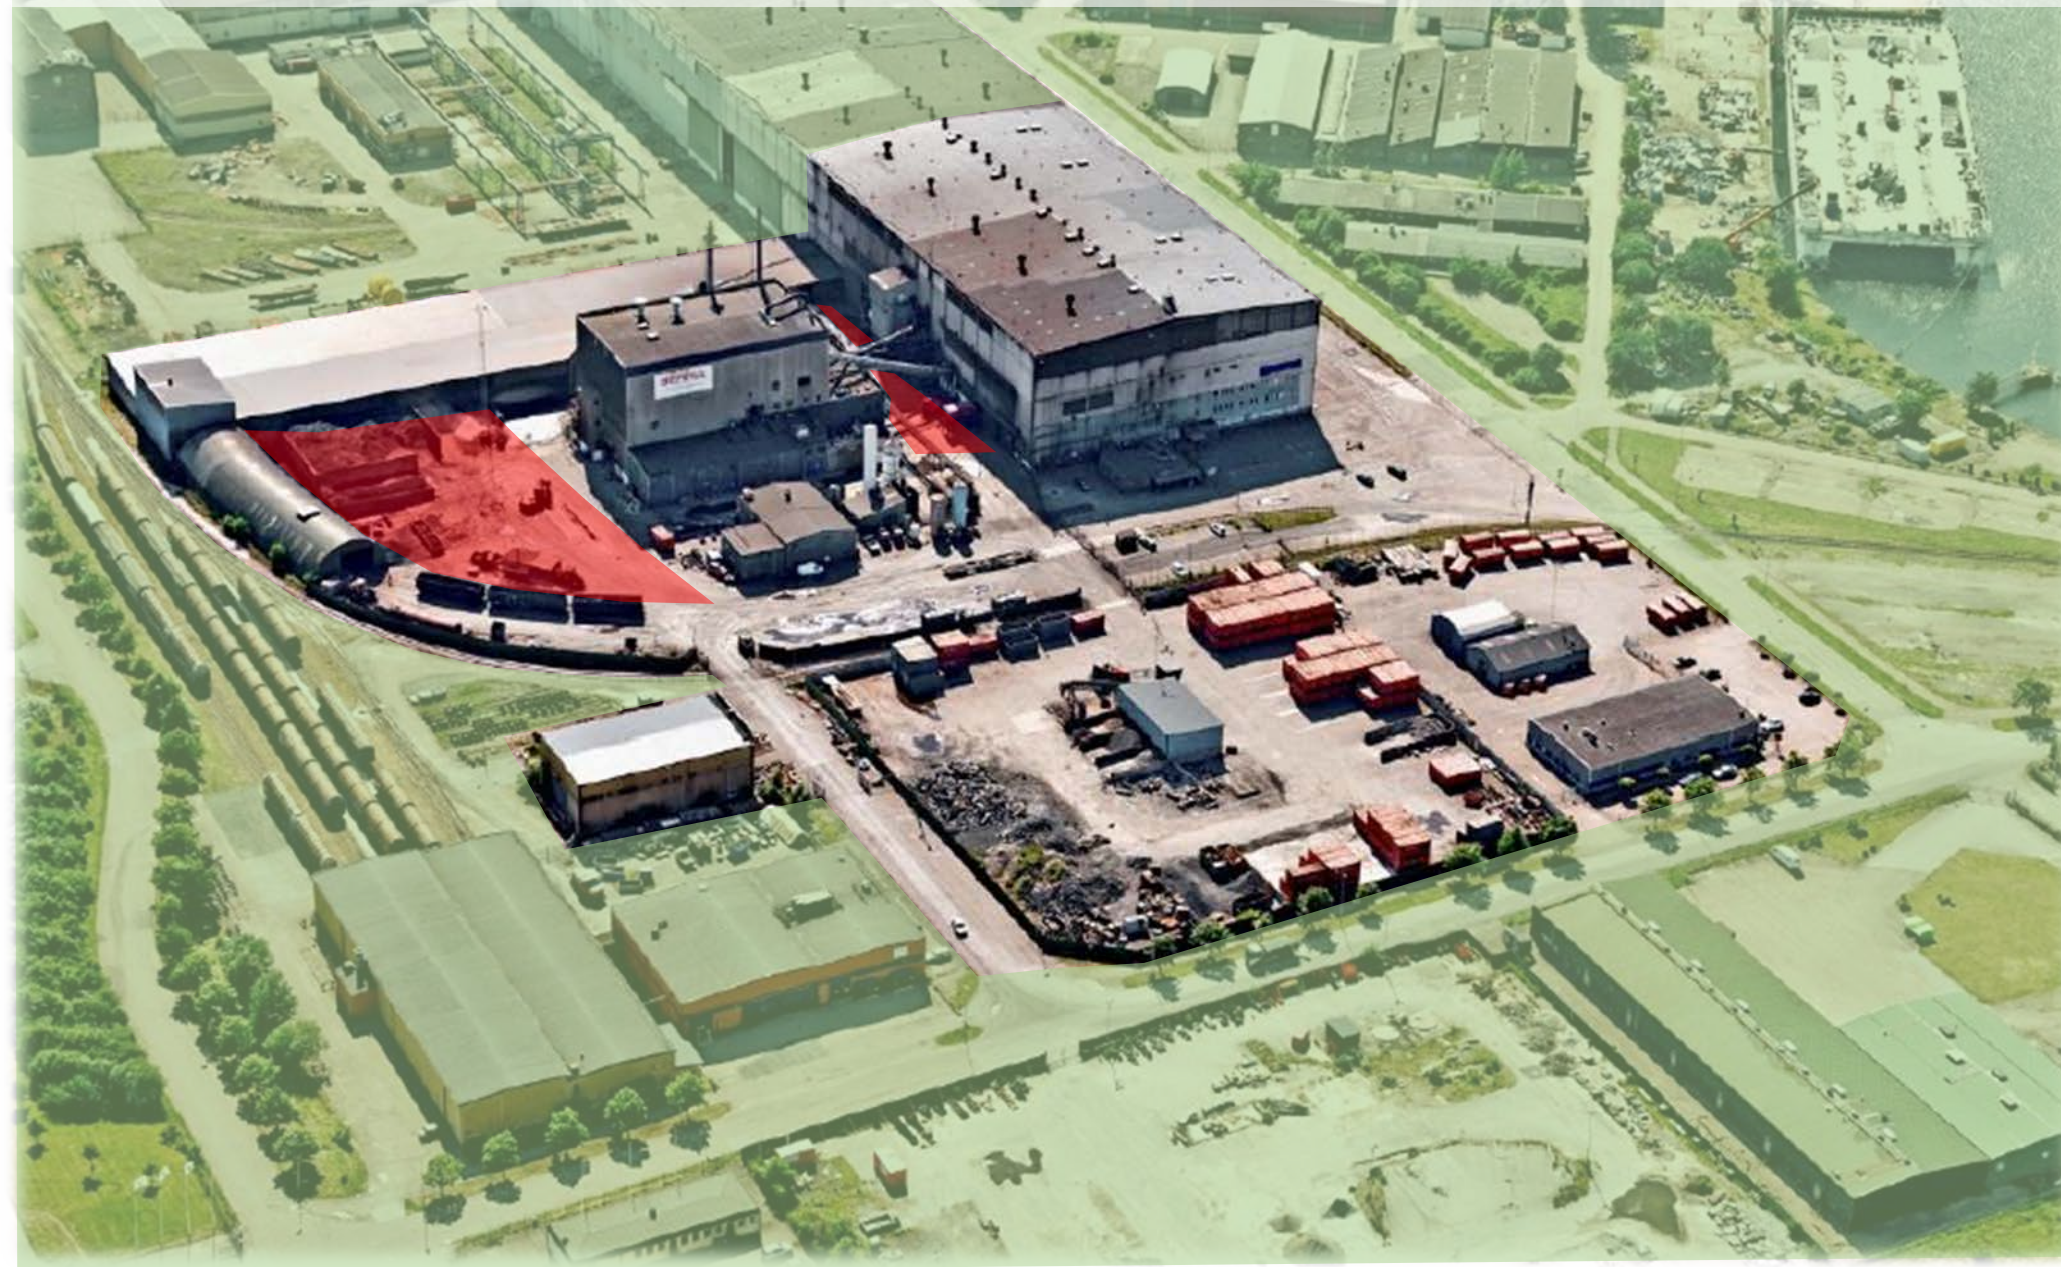
Förorenade områden med höga halter zink och cyanid i jord

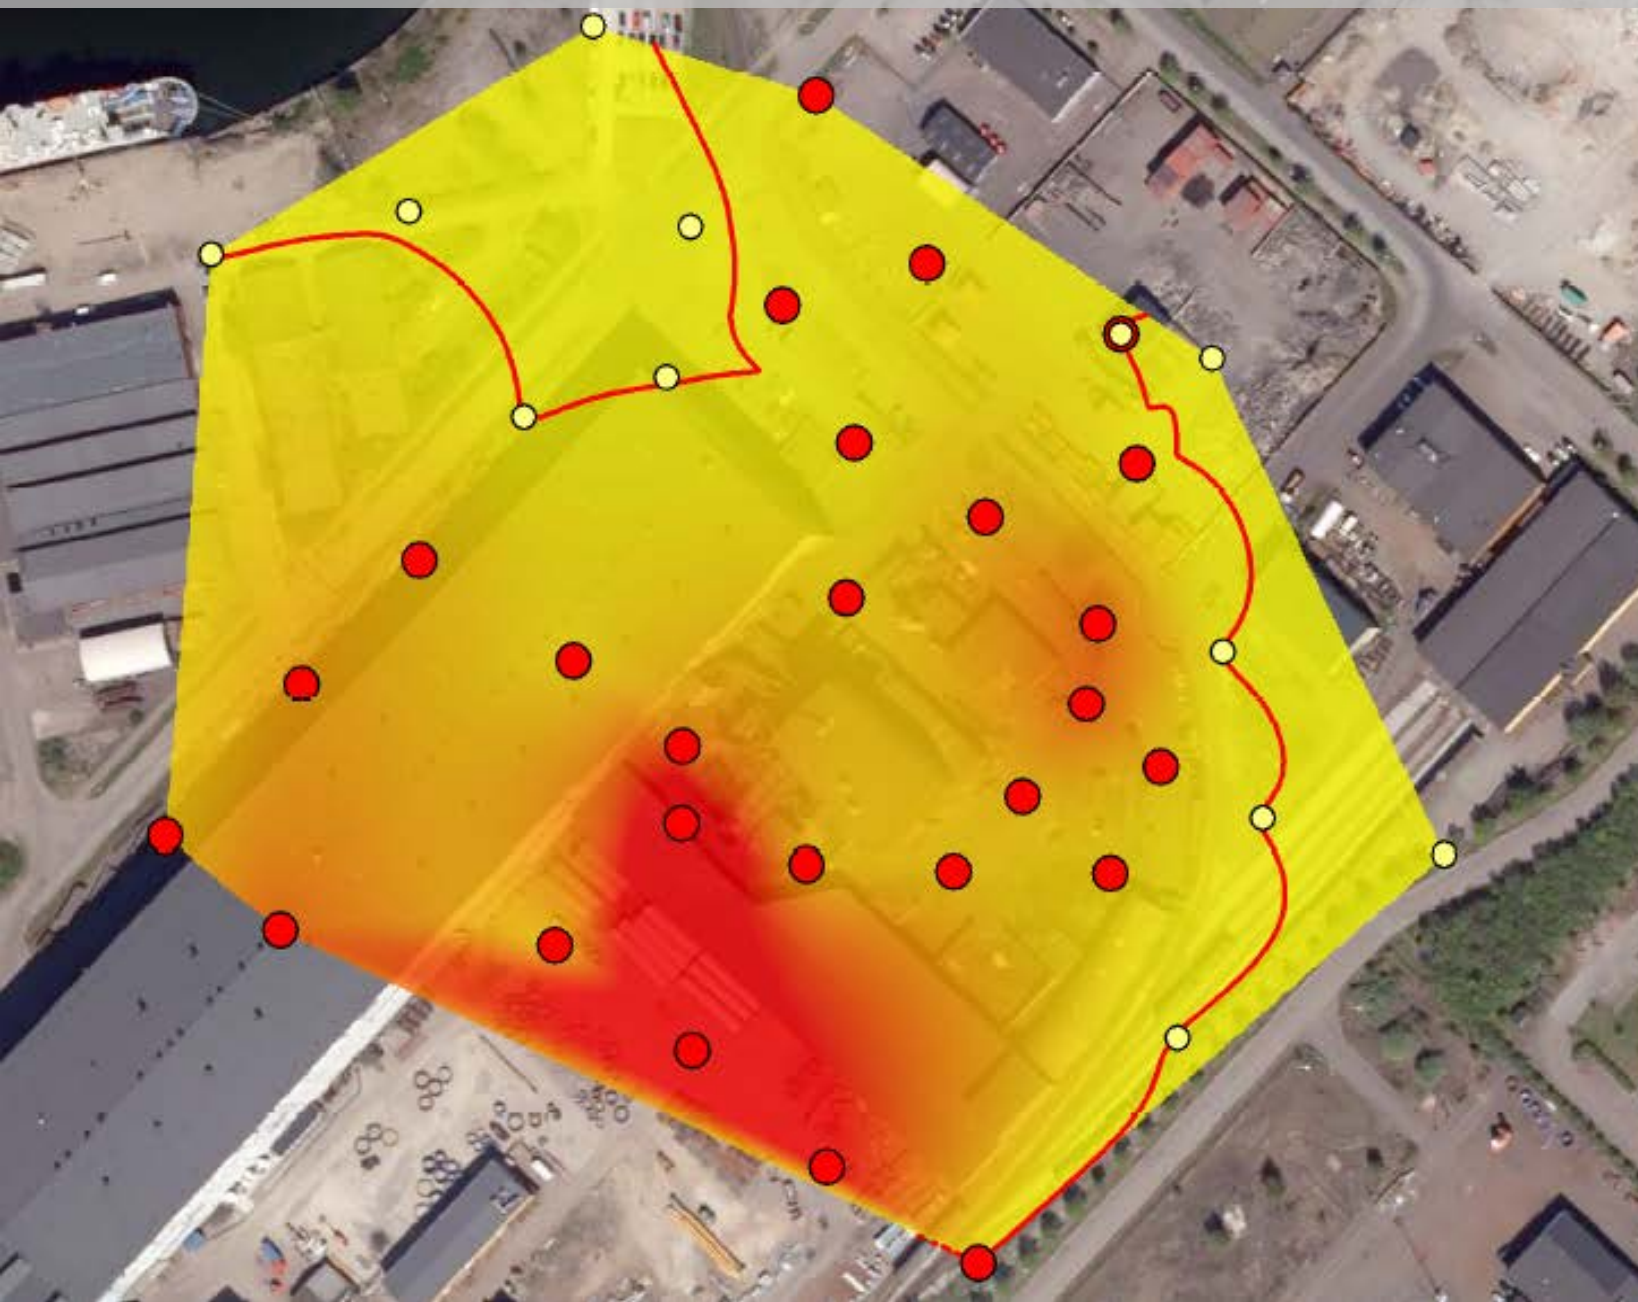
# Utbredning – Molybden i grundvatten

● <70 (WHO)

● >70 (WHO)

— Molybden 70 mg/l

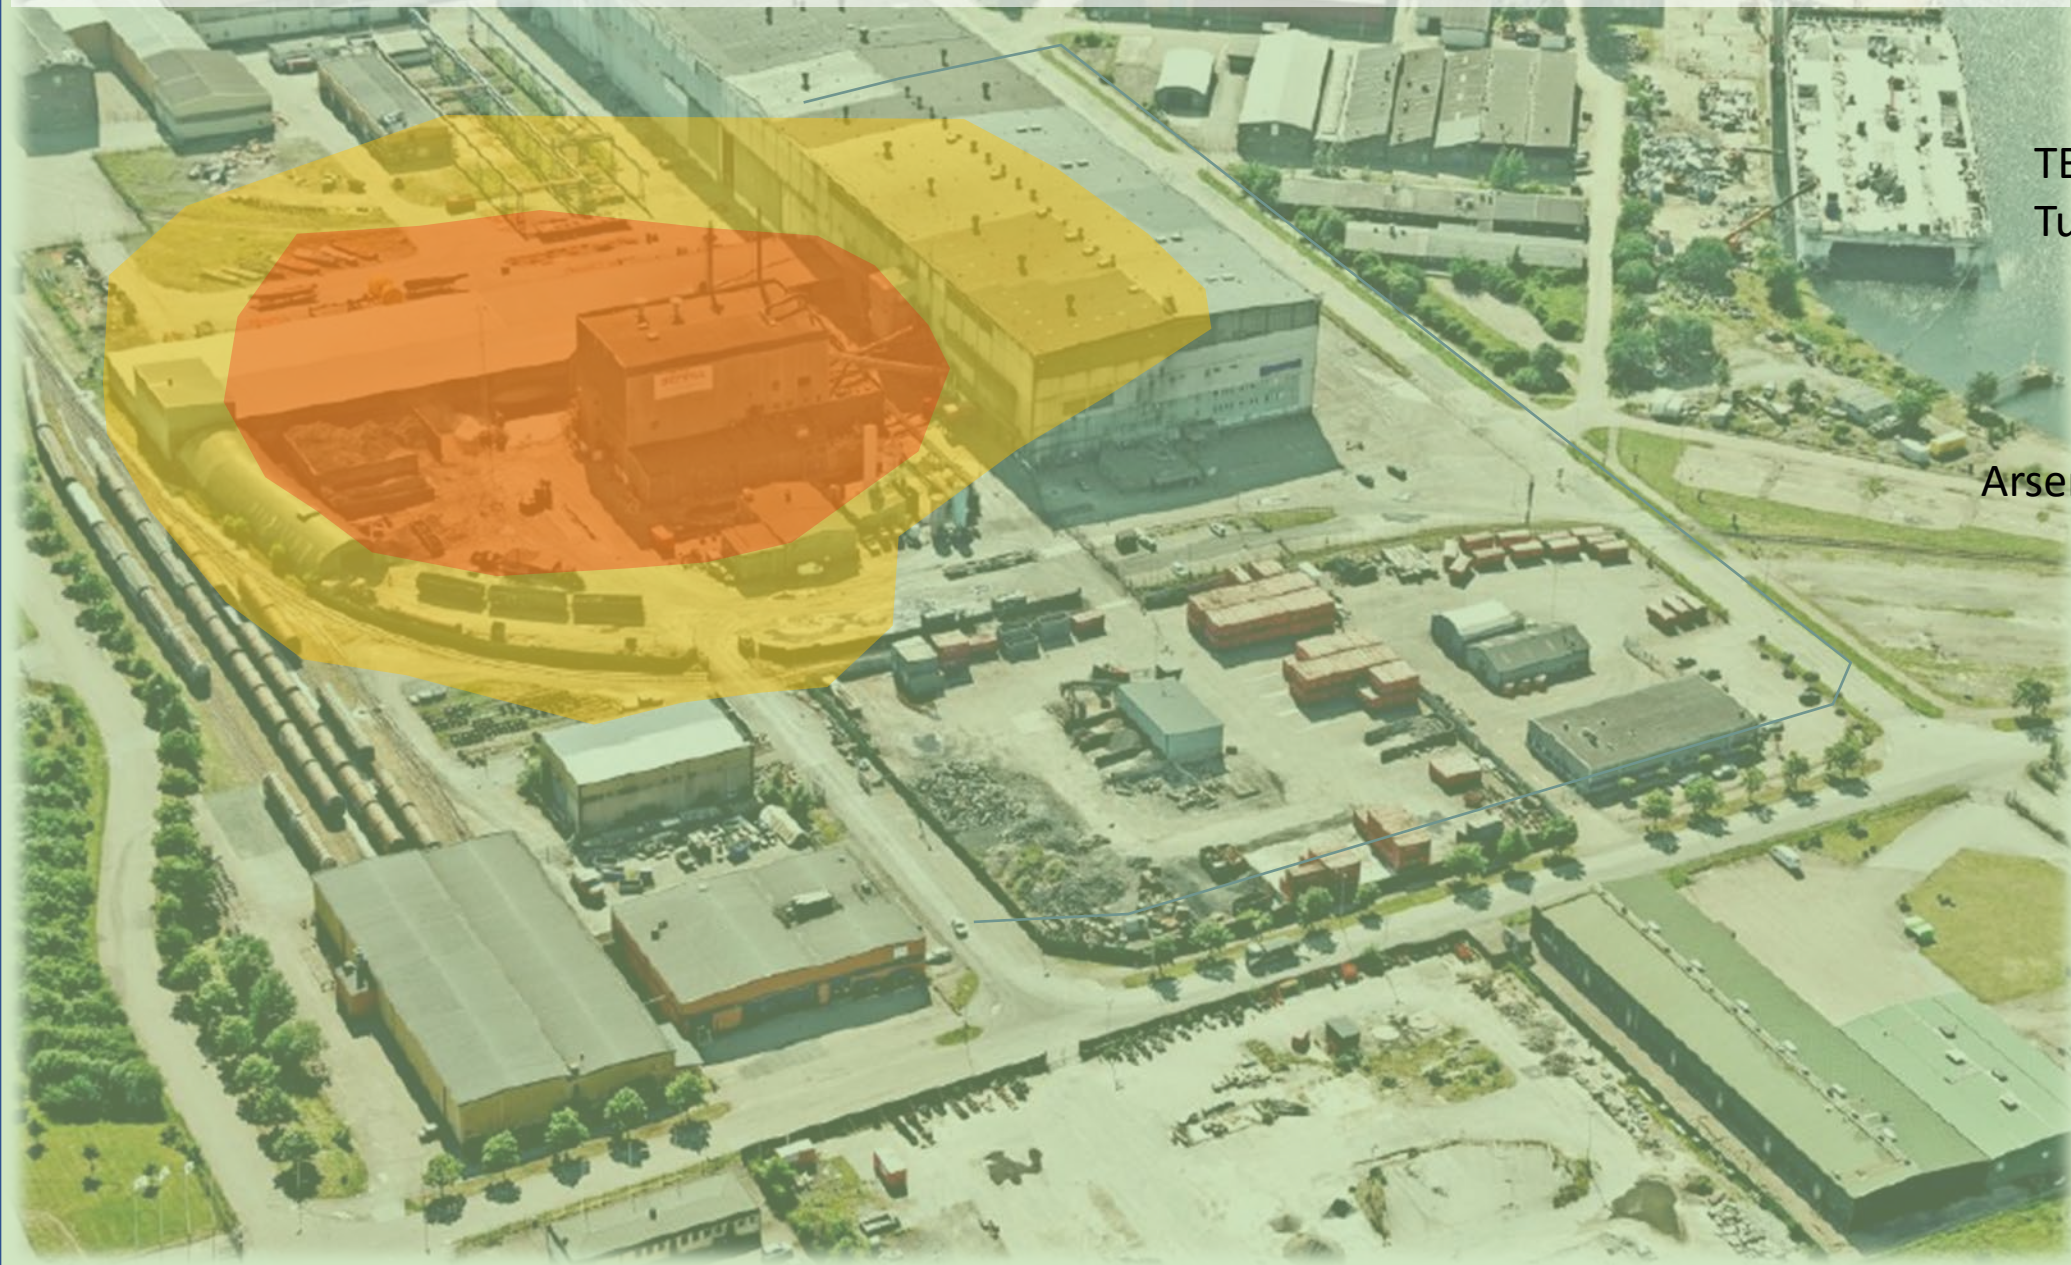
# Förorenat grundvatten zink, cyanid & molybden – uppskattat

TBT  
Tungmetaller

Arsenik / akut toxiskt
